# IL RESTAURO DEL CASTELLO DI PUNTA TROIA DI MARETTIMO: RISULTATI PRELIMINARI DELLE INDAGINI DIAGNOSTICHE

Fabrizio Antonelli\*, Stefano Cancelliere\*

\*Laboratorio di Analisi dei Materiali Antichi (L.A.M.A.) - Dipartimento di Storia dell'Architettura  
Università IUAV di Venezia

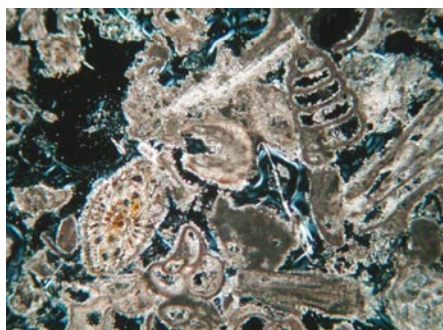
fig. 3 - Micrografia di una sezione sottile del campione MRTT 1: calcare organogeno scarsamente cementato ("tufo di Favignana"). Nicols +, lato lungo della foto = 3 mm.

e biseriati (Fig. 3). L'indagine diffrattometrica oltre a confermare la presenza dominante della calcite ha altresì rivelato tracce di alite (cloruro di sodio; superficie esposta del campione), la cui origine è chiaramente da imputare all'azione degli *aerosols* marini (Tab. 2);

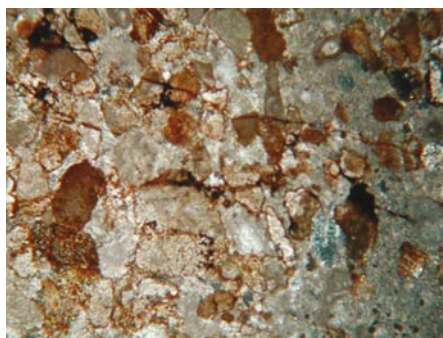
fig. 4 -Micrografia di una sezione sottile del campione MRTT 9: calcare dolomitico compatto con ematite diffusa diffusi nella massa carbonatica. Nicols +, lato lungo della foto = 3 mm.

di ferro risultano frequentemente diffusi nella massa carbonatica nella quale sono presenti anche alcuni piccoli noduli di quarzo/calcedonio e abbondante quarzo detritico a grana fina (Figg. 4-5). L'analisi diffrattometrica della superficie esposta del campione (Tab. 2) ha rilevato la presenza prevalente di calcite, dolomite e quarzo e quella in tracce di cloruro di sodio (# MRTT 9);

In conclusione, dato il contesto climatico-ambientale in cui sorge il Castello di Punta Troia, il previsto intervento di restauro dovrà necessariamente tenere in debito conto l'inevitabile esposizione all'azione aggressiva di biodeteriogeni e *aerosols* marini (alveolizzazione e polverizzazione potenzialmente indotte dalla pressione di cristallizzazione dei sali marini trasportati) a cui sono destinati i materiali da costruzione che nel corso dei lavori verranno impiegati per integrazioni, sostituzioni e rifacimenti. A tal proposito, in virtù di quanto osservato *in situ* e con il supporto delle evidenze di laboratorio sin qui prodotte, si suggerisce l'uso del locale calcare dolomitico (cfr. # MRTT 6, 9) come principale pietra da (ri)costruzione;

esso, infatti, grazie alle sue buone caratteristiche fisiche (bassa porosità, elevata compattezza), nel corso dei secoli ha mostrato di resistere al deterioramento meglio di ogni altra litologia in opera. In secondo luogo, una volta terminate le necessarie fasi di pulitura e consolidamento dell'esistente, sembra opportuno prevedere un adeguato trattamento delle superfici più a rischio (ad es. con protettivi bioresistenti).

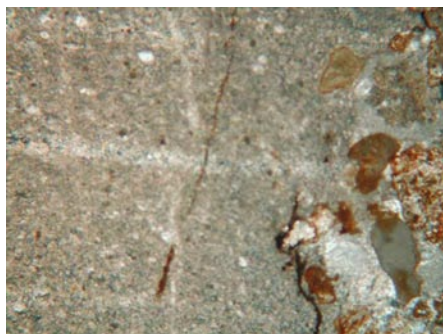
fig. 5 -Micrografia di una sezione sottile del campione MRTT 6: mostra il passaggio da grainstone (in basso) a mudstone del calcare dolomitico di cui alla Figura 11. Si notino i piccoli noduli di silice contenuti nel mudstone. Nicols +, lato lungo della foto = 3 mm.

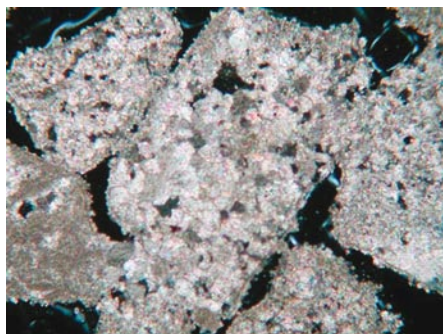
fig. 6 - Micrografia di una sezione sottile del campione MRTT 10: dolomia scarsamente cementata costituita da clasti carbonatici dolosparitici e micritico-microsparitici. Nicols +, lato lungo della foto = 1,3 mm.

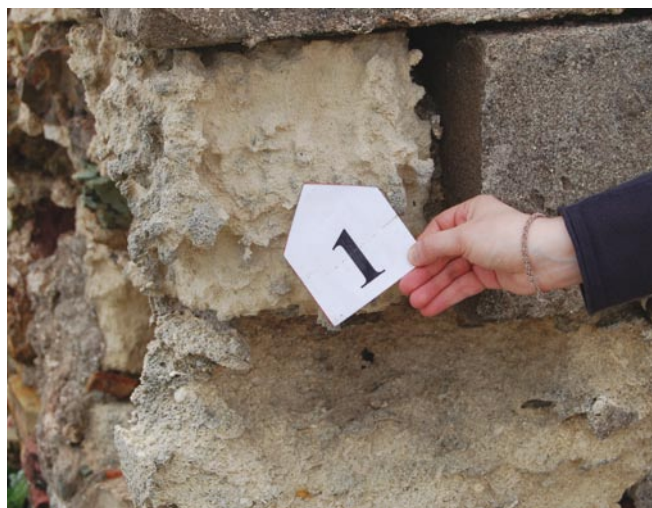
fig. 7 - Conci di calcari organogeni interessati da fenomeni di alveolizzazione.

Le principali morfologie del degrado riscontrate sui vari tipi di materiali (Tab. 1), comprendono (al di là dei crolli e delle emergenze statico-strutturali): mancanze, polverizzazione, alveolizzazione (Fig. 7), alterazione differenziale, fessurazione, patine e colonizzazioni biologiche (Fig. 8; per una più esaustiva descrizione delle stesse si veda il contributo di M. C. Cusenza, P. Calvino e A. Savalli in questo stesso volume). Considerato il particolare microclima che caratterizza la propaggine insulare di Punta Troia, caratterizzato da elevati tenori di umidità e forte ventosità, è apparso subito chiaro

che l'azione degli aerosols marini e la conseguente cristallizzazione salina all'interno del mezzo poroso dei materiali in opera, unitamente all'intensa colonizzazione biologica di buona parte delle superfici, potessero essere all'origine della maggior parte delle forme di degrado osservato. I risultati delle analisi chimiche dei sali solubili

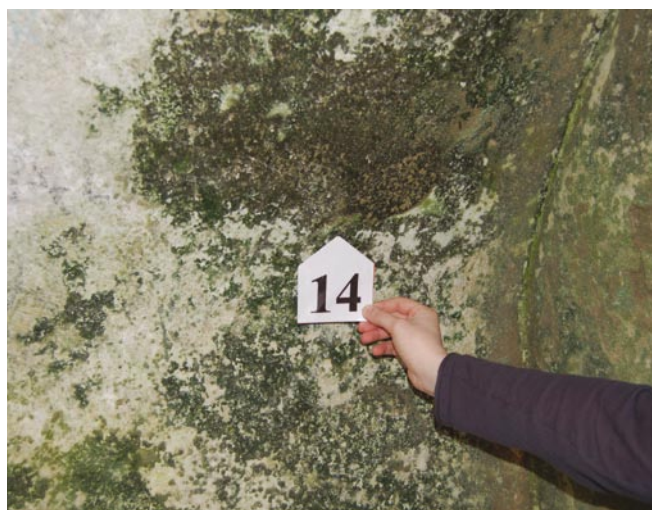
fig. 8 - Intonaci interni coperti da patine biologiche.

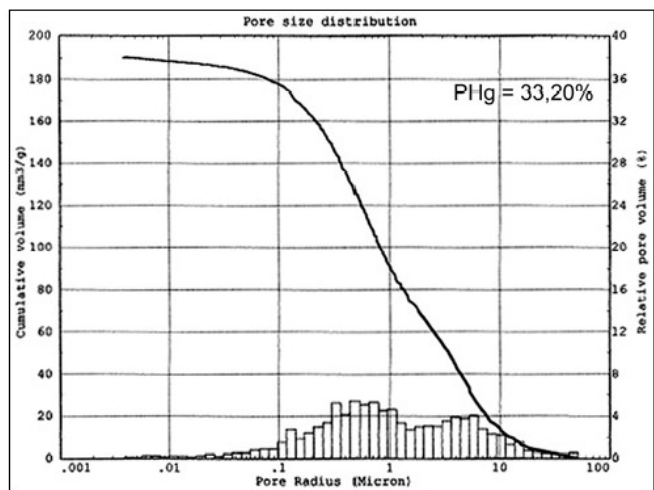
9

figg. 9-10 - Spettri porosimetrici dei campioni MRTT11 (intonaco; a sinistra) e MRTT 6 (calcare dolomitico; a destra). Si osservi come l'elevata porosità totale dell'intonaco (33,2%) sia data per oltre il 50% da famiglie di pori aventi diametro  $\leq 1 \mu\text{m}$ . Come è noto, meso e micropori sono i principali responsabili di comportamenti "gelivi" e di scarsa resistenza alla cristallizzazione salina da parte di materiali lapidei e litoidi mediamente o molto porosi.

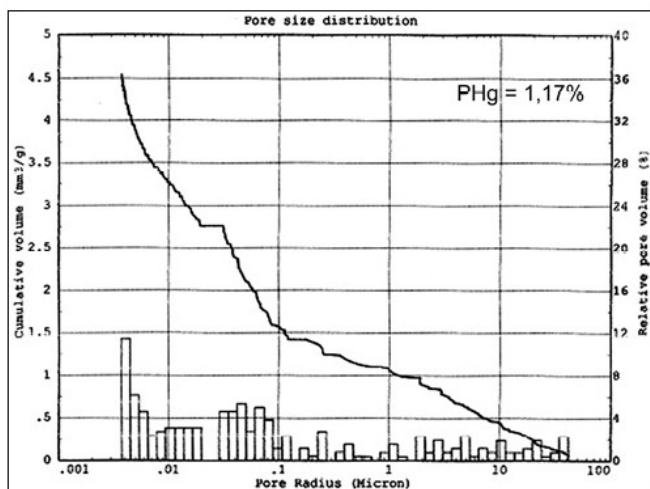
10

sempre caratterizzato da contenuti significativi di sali solubili, specie se in relazione a campioni prelevati da conci affetti da alveolizzazione (# MRTT 1 = 4% in peso, con netta prevalenza dello ione cloruro), il litotipo assai più compatto, risultato essere un calcare dolomitico, si caratterizza per contenuti totali molto bassi (0,09 e 0,54 % nei due campioni analizzati; cfr. Tab. 3). Ciò trova spiegazione nelle caratteristiche porosimetriche della pietra che si contraddistingue per avere valori di porosità aperta totale raggiungibile dal mercurio (Normal 4/80; Antonelli, Cancelliere, 2004) molto bassi, pari a 1,17%, con un diametro medio dei pori di 0,0041 micron (Figg. 13-14 e Tab. 4).

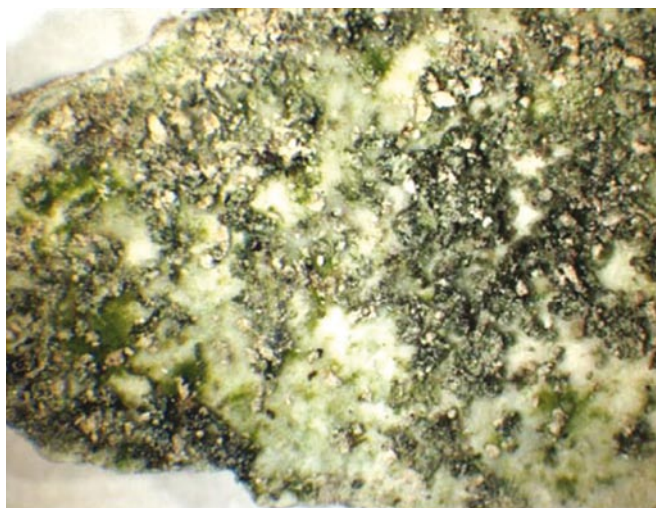
11a

fig. 11 - (a) e (b): stereografie superficiali dei campioni MRTT13 (a) e MRTT 3 (b) mostranti la diffusione dei microrganismi verdi e grigio-neri in crescita e la colonizzazione biologica nerastra ad opera di cianobatteri. Si noti l'aspetto "corroso" della superficie dei campioni; (c): campione MRTT14, mostra gli elementi biologici (cianobatteri e alghe verdi) su vetrino in soluzione fisiologica; (d): stereografia trasversale del campione MRTT14, mostra la diffusione dei microrganismi verdi e grigio-neri in crescita sulla superficie e all'interno (microrganismi con colorazione verde brillante) dello strato di scialbatura.

una intensa colonizzazione biologica che si manifesta sotto forma di patine o depositi, più o meno aggregati, di colore variabile dal verde al grigio (# MRTT 13-14; Fig. 11a) o grigio-nerastro (#MRTT 3; Fig. 11b). Essa è dovuta a microrganismi fotoautotrofi (cianobatteri ed alghe verdi), con una netta prevalenza di cianobatteri (Fig. 11c). Rara la presenza di ife fungine. La colonizzazione non è solo superficiale, ma, a seconda del tipo di substrato, penetra più o meno in profondità (alcuni millimetri) nel campione (Fig. 11d).
