ANALISI DELLO STATO DI CONSERVAZIONE DELLE SUPERFICI DEL CASTELLO DI MARETTIMO

Comune di Favignana (TP)

NOTA TECNICA

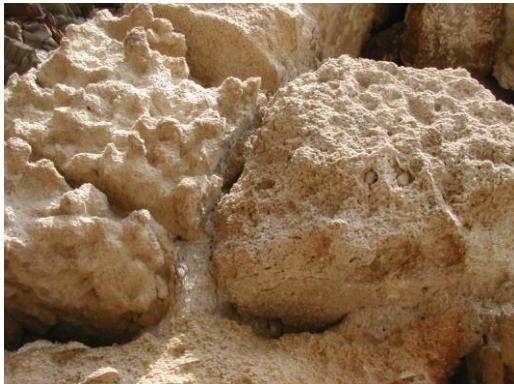
ALVEOLIZZAZIONE

Degradazione che si manifesta con la formazione di cavità di forme e dimensioni variabili. Gli alveoli sono spesso interconnessi e hanno distribuzione non uniforme.

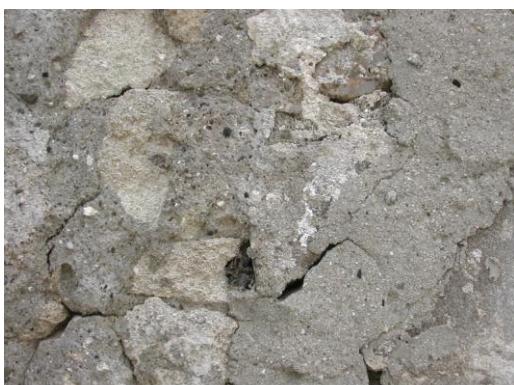
DEGRADAZIONE DIFFERENZIALE

Degradazione da porre in rapporto ad eterogeneità di composizione o di struttura del materiale, tale quindi da evidenziarne spesso gli originali motivi tessiturali o strutturali.

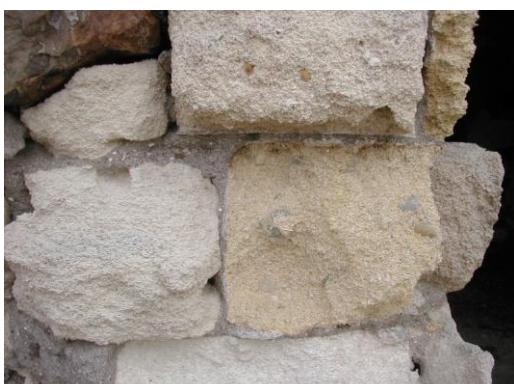
POLVERIZZAZIONE

Decoescione che si manifesta con la caduta spontanea del materiale sottoforma di polvere o granuli.

Le forme di degrado prevalenti sono la *polverizzazione* della pietra causata dall'azione meccanica del vento. Il fenomeno riguarda soprattutto la *calcarenita gialla* di Favignana, scarsamente cementata, e pertanto,

soggetta a fenomeni molto spinti di polverizzazione con perdita di materiale tale da compromettere la stabilità stessa dei conci. L'*alveolizzazione* si riscontra solo in alcuni conci particolarmente ricchi di bioclasti (resti di alghe calcaree su foraminiferi, briozoi, echinidi, oltre a frammenti di gusci di lamellibranchi e gasteropodi), più resistenti rispetto al cemento carbonatico, per cui, mentre il cemento tende a polverizzare la struttura dei bioclasti rimane pressoché inalterata. Non meno importanti sono gli effetti del *biodeterioramento* da attacco biologico da funghi, licheni, muschi e piante infestanti favoriti soprattutto dalla presenza di umidità (acqua di pioggia, acqua da percolamento, ecc.).

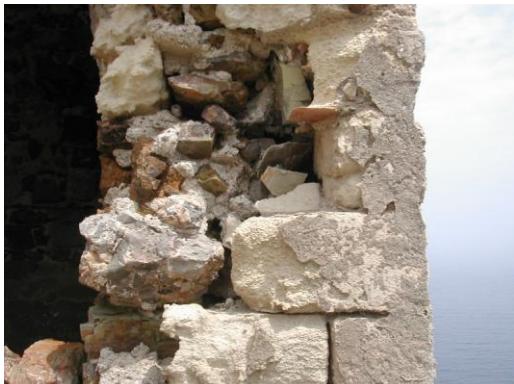
MANCANZA

Caduta e perdita di parti.

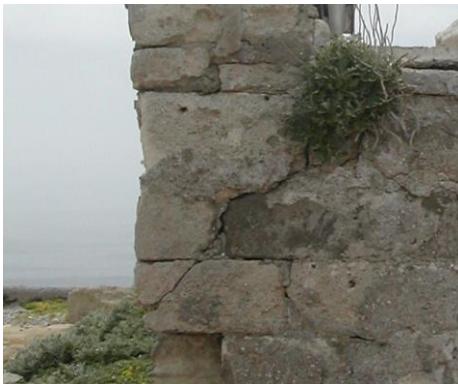
FRATTURAZIONE

Degradazione che si manifesta con la formazione di soluzioni di continuità nel materiale e che può implicare lo spostamento reciproco delle parti.

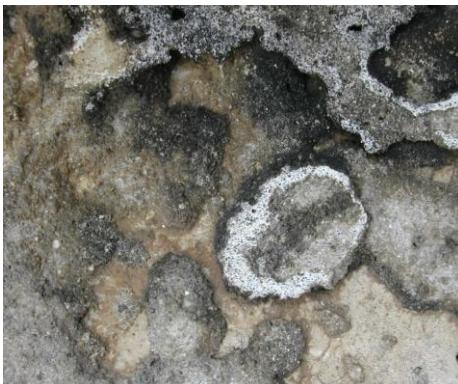
PATINA BIOLOGICA

Strato sottile, morbido e omogeneo, aderente alla superficie e di evidente natura biologica, di colore variabile, per lo più verde. La patina biologica è costituita prevalentemente da microrganismi cui possono aderire polvere, terriccio, ecc.

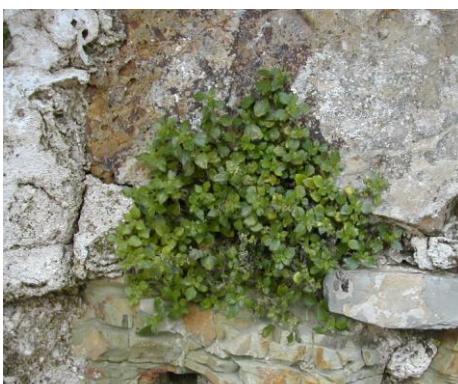
PIANTE INFESTANTI

Locuzione impiegata quando vi sono licheni, muschi e piante.

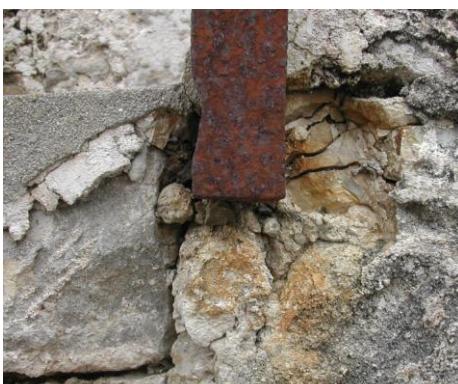
MACCHIA

Alterazione che si manifesta con pigmentazione accidentale e localizzata della superficie, è correlata alla presenza di materiale estraneo al substrato (per esempio: ruggine, sali di rame, sostanze organiche, vernici).
