# IL RESTAURO DEL CASTELLO DI PUNTA TROIA DI MARETTIMO: RISULTATI PRELIMINARI DELLE INDAGINI DIAGNOSTICHE

Fabrizio Antonelli\*, Stefano Cancelliere\*

\*Laboratorio di Analisi dei Materiali Antichi (L.A.M.A.) - Dipartimento di Storia dell'Architettura  
Università IUAV di Venezia

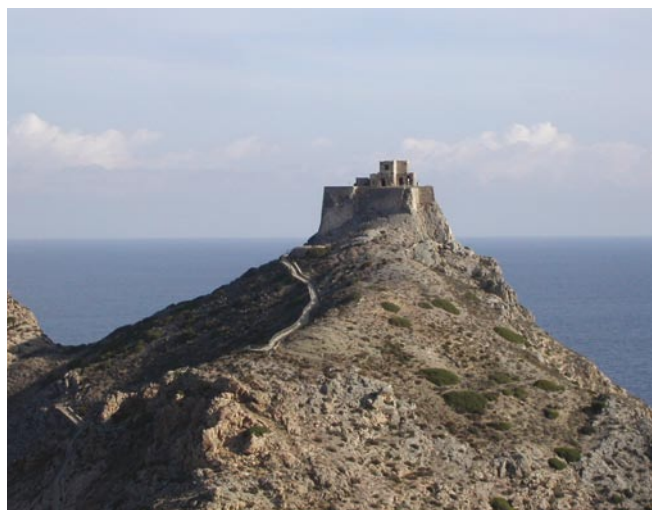
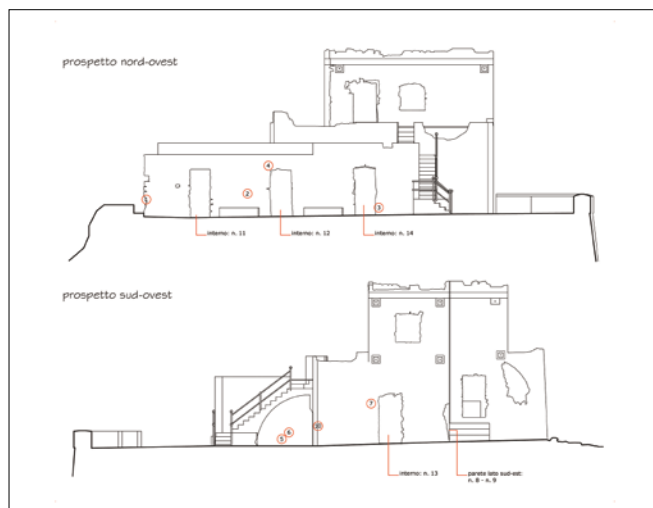
natura dei materiali lapidei e litoidi in opera nella fabbrica e dalle differenti forme di degrado riscontrate al momento del sopralluogo (Marettimo, 2 marzo 2006), sono stati prelevati sedici campioni (siglati MRTTn) dai prospetti ispezionabili sud-ovest e nord-ovest (Fig. 2). L'elenco dei prelievi, la loro localizzazione e una sintetica descrizione della tipologia del materiale campionato e delle principali forme di deterioramento su di esso osservate, sono riportati di seguito in Tabella 1. Per la caratterizzazione mineralogico-petrografica delle pietre da costruzione (composizione, struttura, classificazione) campionate ci si è avvalsi delle osservazioni in microscopia ottica (MO) con luce trasmessa di sezioni sottili standard e dei risultati dell'analisi diffrattometrica dei raggi X (XRD; Philips PW 1830: Cu K $\alpha$ /Ni, 40 Kv, 20 mA) effettuata *sul tout venant* dei campioni. Analisi chimiche mediante cromatografia ionica in fase liquida (HPLC; Dionex DX-120), mirate a quantificare la presenza degli anioni componenti i sali solubili eventualmente presenti (Normal, 13/83), analisi XRD delle polveri ricavate dalla sola superficie esposta dei campioni e analisi biologiche (AB) allo stereomicroscopio e su vetrino in soluzione fisiologica, sono state invece le tecniche d'indagine impiegate per definire la composizione dei prodotti di alterazione rinvenuti e la natura dei biodeteriogeni. Infine,
